# 前原遺跡は駅家か？

# まえばら いせき 前原遺跡を探る

# 前原遺跡発掘！！ ～平成6年から平成18年までの調査成果～

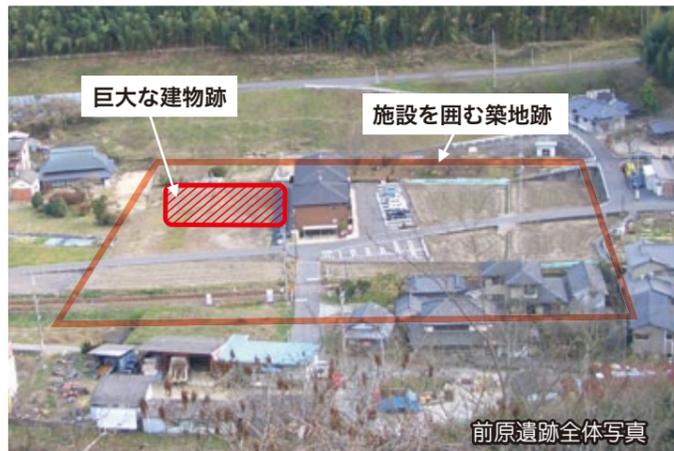
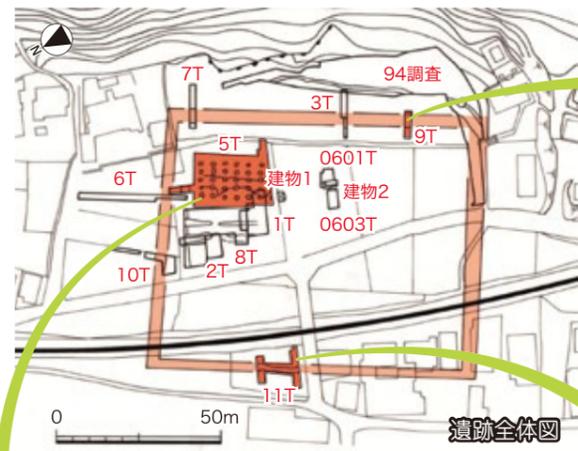
※地図上の〇〇Tとは、調査地点の名前です。

平成6年(1994)から平成18年(2006)にかけて、府中市教育委員会が中心となって発掘調査を行ないました。調査の結果、奈良時代に、南北約93m～97m、東西約77m、瓦葺きの築地塀に囲まれた施設があったことが確認され、大量の瓦(軒平瓦、軒丸瓦、面戸瓦、鬼瓦)、まじない用の土製品などが出土しました。壊された古墳も見付き、施設をつくるために、大規模な造成工事が行なわれたこともわかりました。

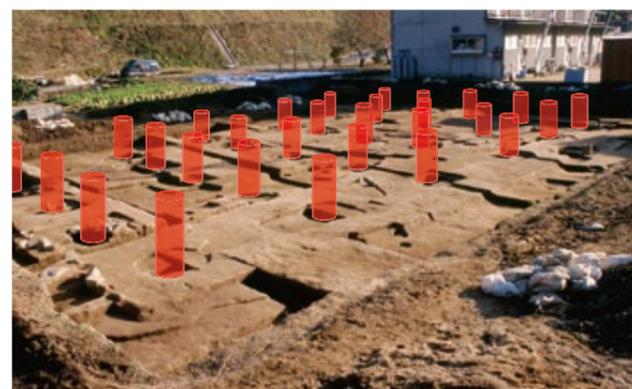
掘立柱建物の柱穴は、隅丸方形で、1辺1.2m以上の大きさです。建物の規模は、東西方向の柱が5本、間隔が2.4mずつの全長9.6m、南北方向では柱が7本以上で、間隔が3.6mずつの全長21.6m以上になります。国府に匹敵する規模の建物があったといえるでしょう。その後、同じ場所で礎石建物の礎石に建て替えられました。梁間(東西)と桁行(南北)の柱の間隔が異なることも特徴です。

建物の様子(柱があった場所を赤で示しています)

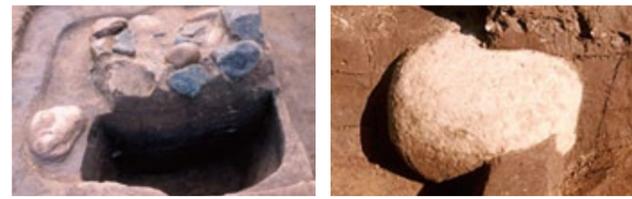
礎石を支える根石(建物1) 礎石(建物2)

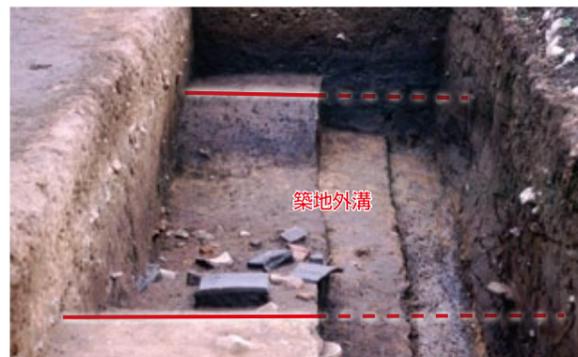
建物の西方で、築地跡と思われる高まりの両側に溝がみつかりました。溝からは、屋根から落ちたと思われる瓦が見つかり瓦葺きの築地塀があったようです。

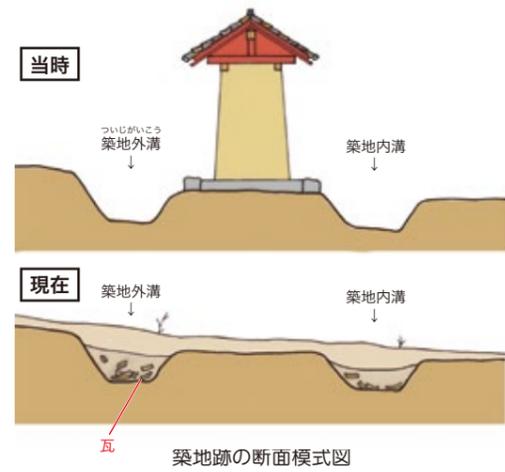
築地跡の断面模式図

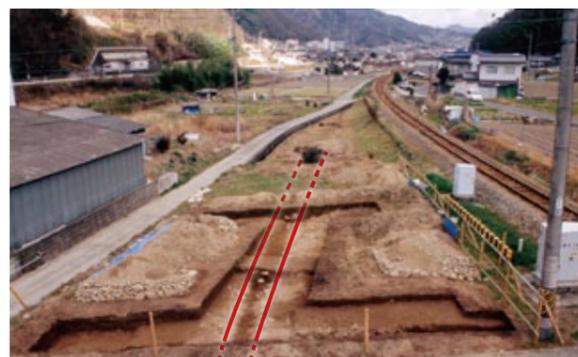
東側を区画する溝もみつかりました。築地に伴う外側の溝の可能性もあります。古代山陽道の側溝を兼ねていた溝かもしれません。

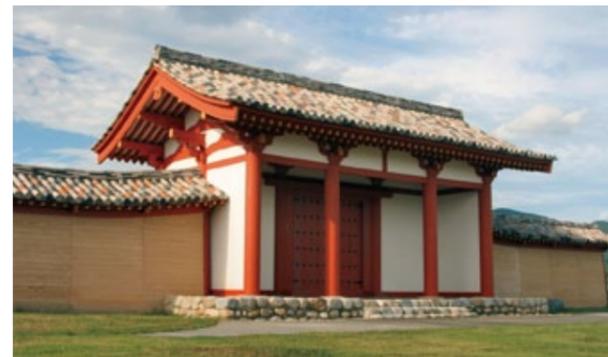
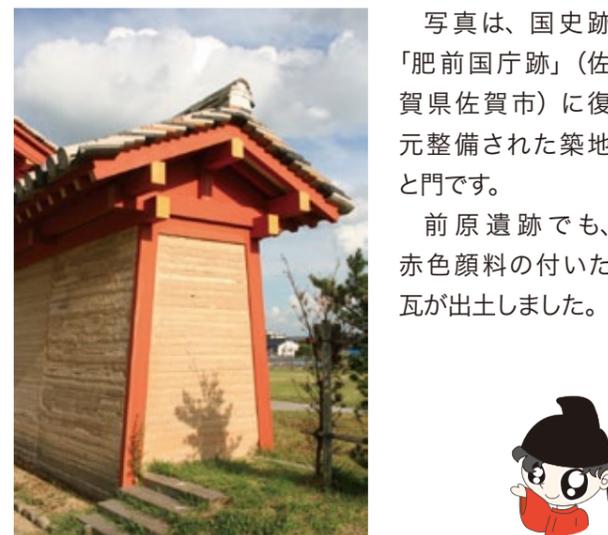
肥前国庁跡歴史公園より

写真は、国史跡「肥前国庁跡」(佐賀県佐賀市)に復元整備された築地と門です。

約1250年前、この写真のように、柱を赤く塗り、瓦を葺いた築地が、前原遺跡にもあったことでしょう。
