# 湧水処理場の構造（流出汚泥経路記載）

# 流出汚泥の経路

### 【事故概要】

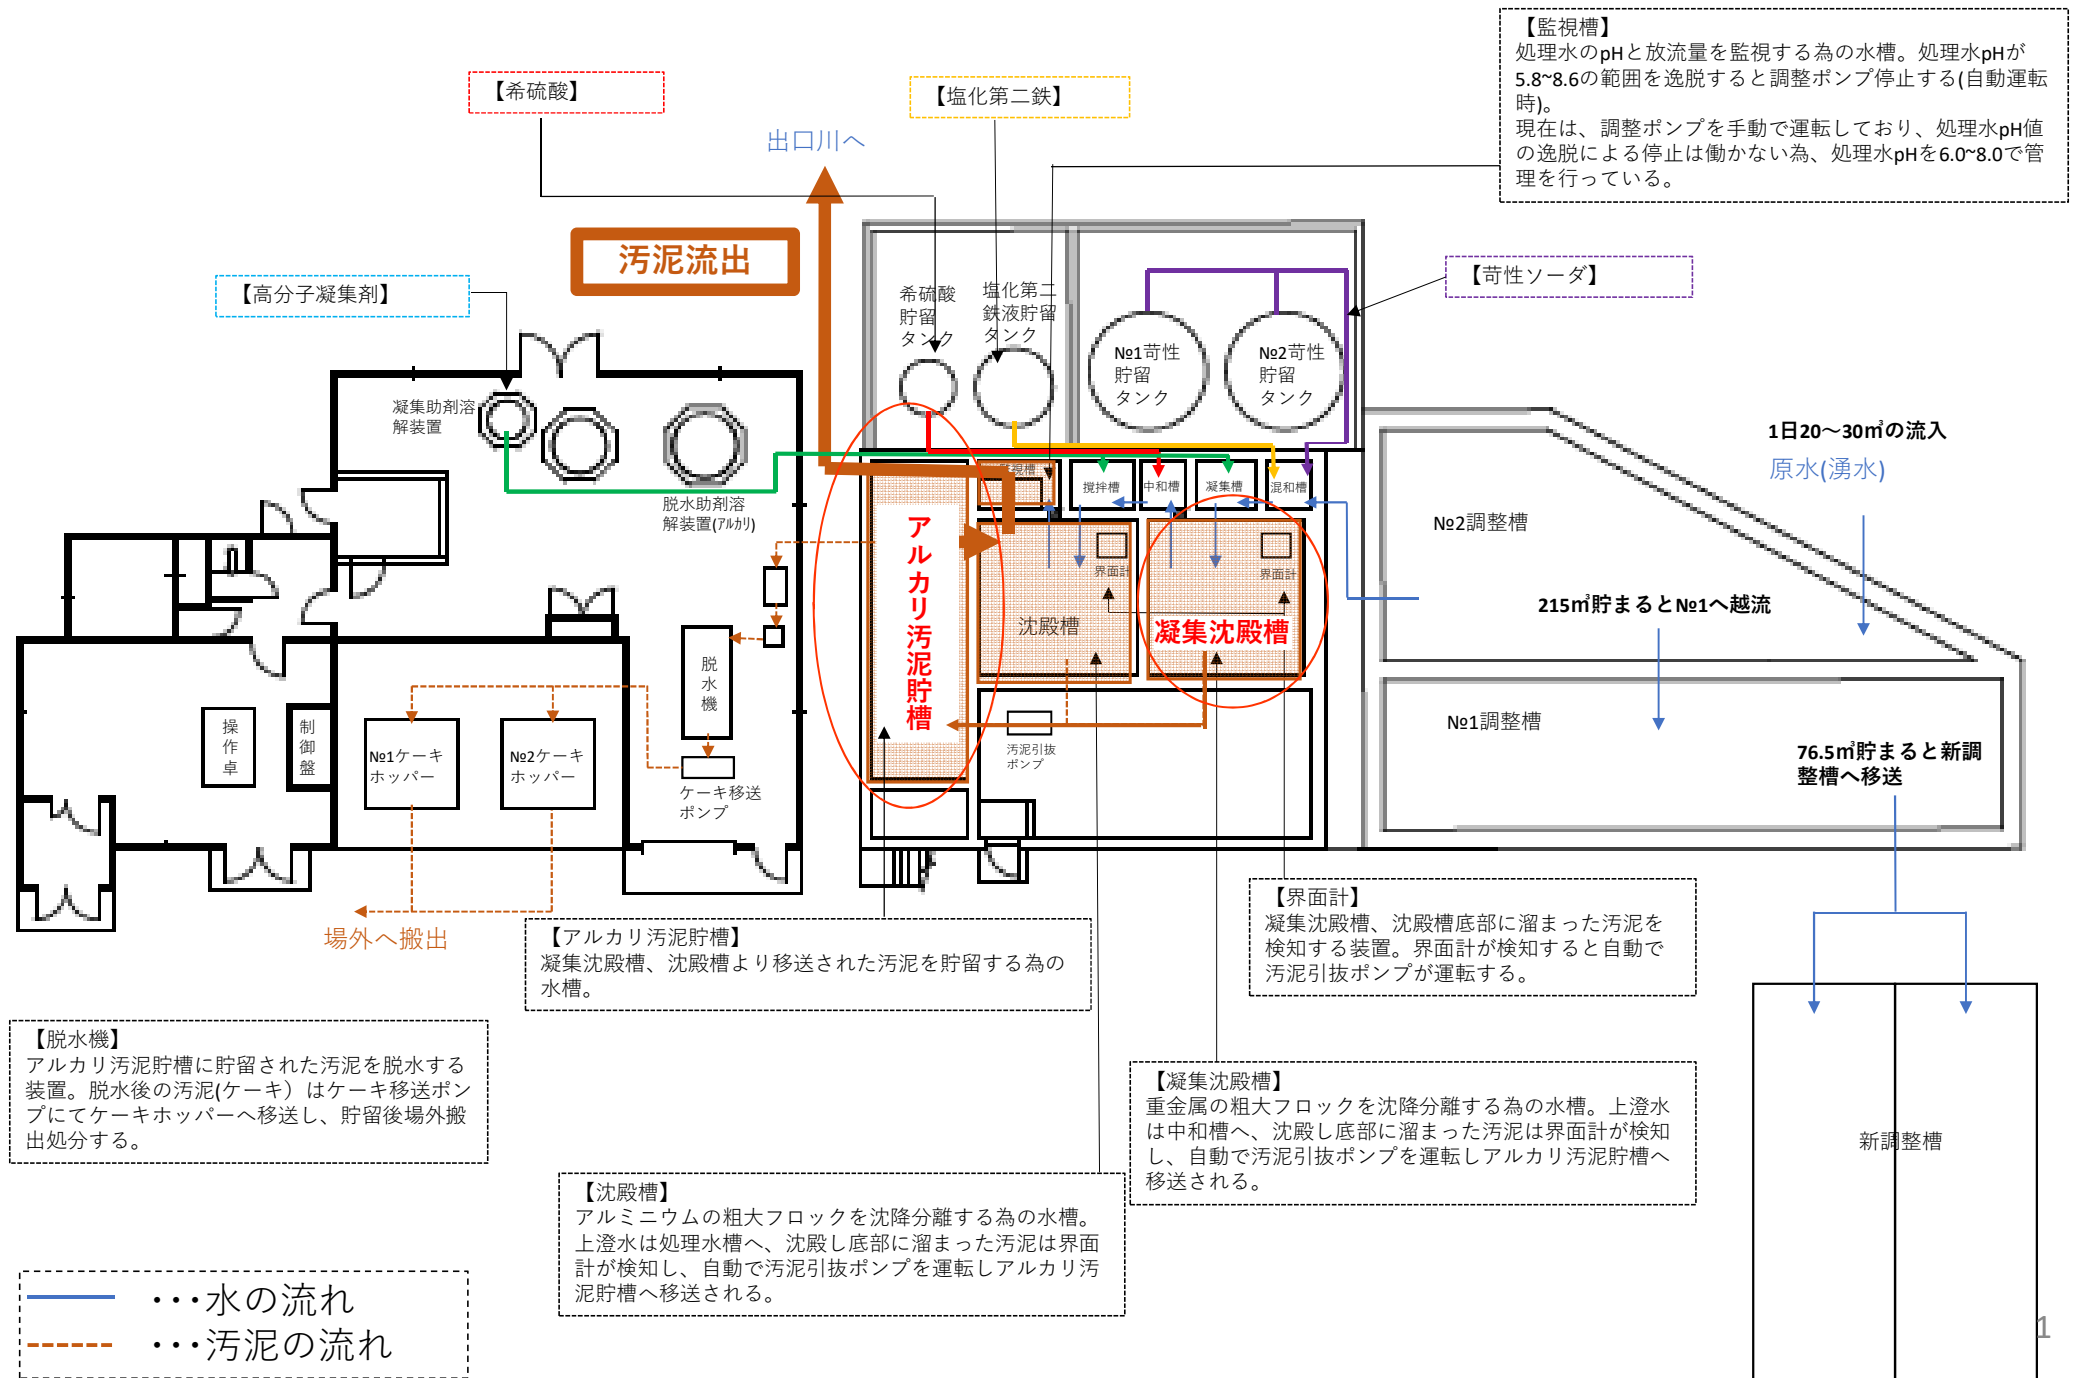
施設の機能：重金属を凝集沈殿させ、安全な基準まで重金属の濃度を低減した上澄水と汚泥に分離し放流する

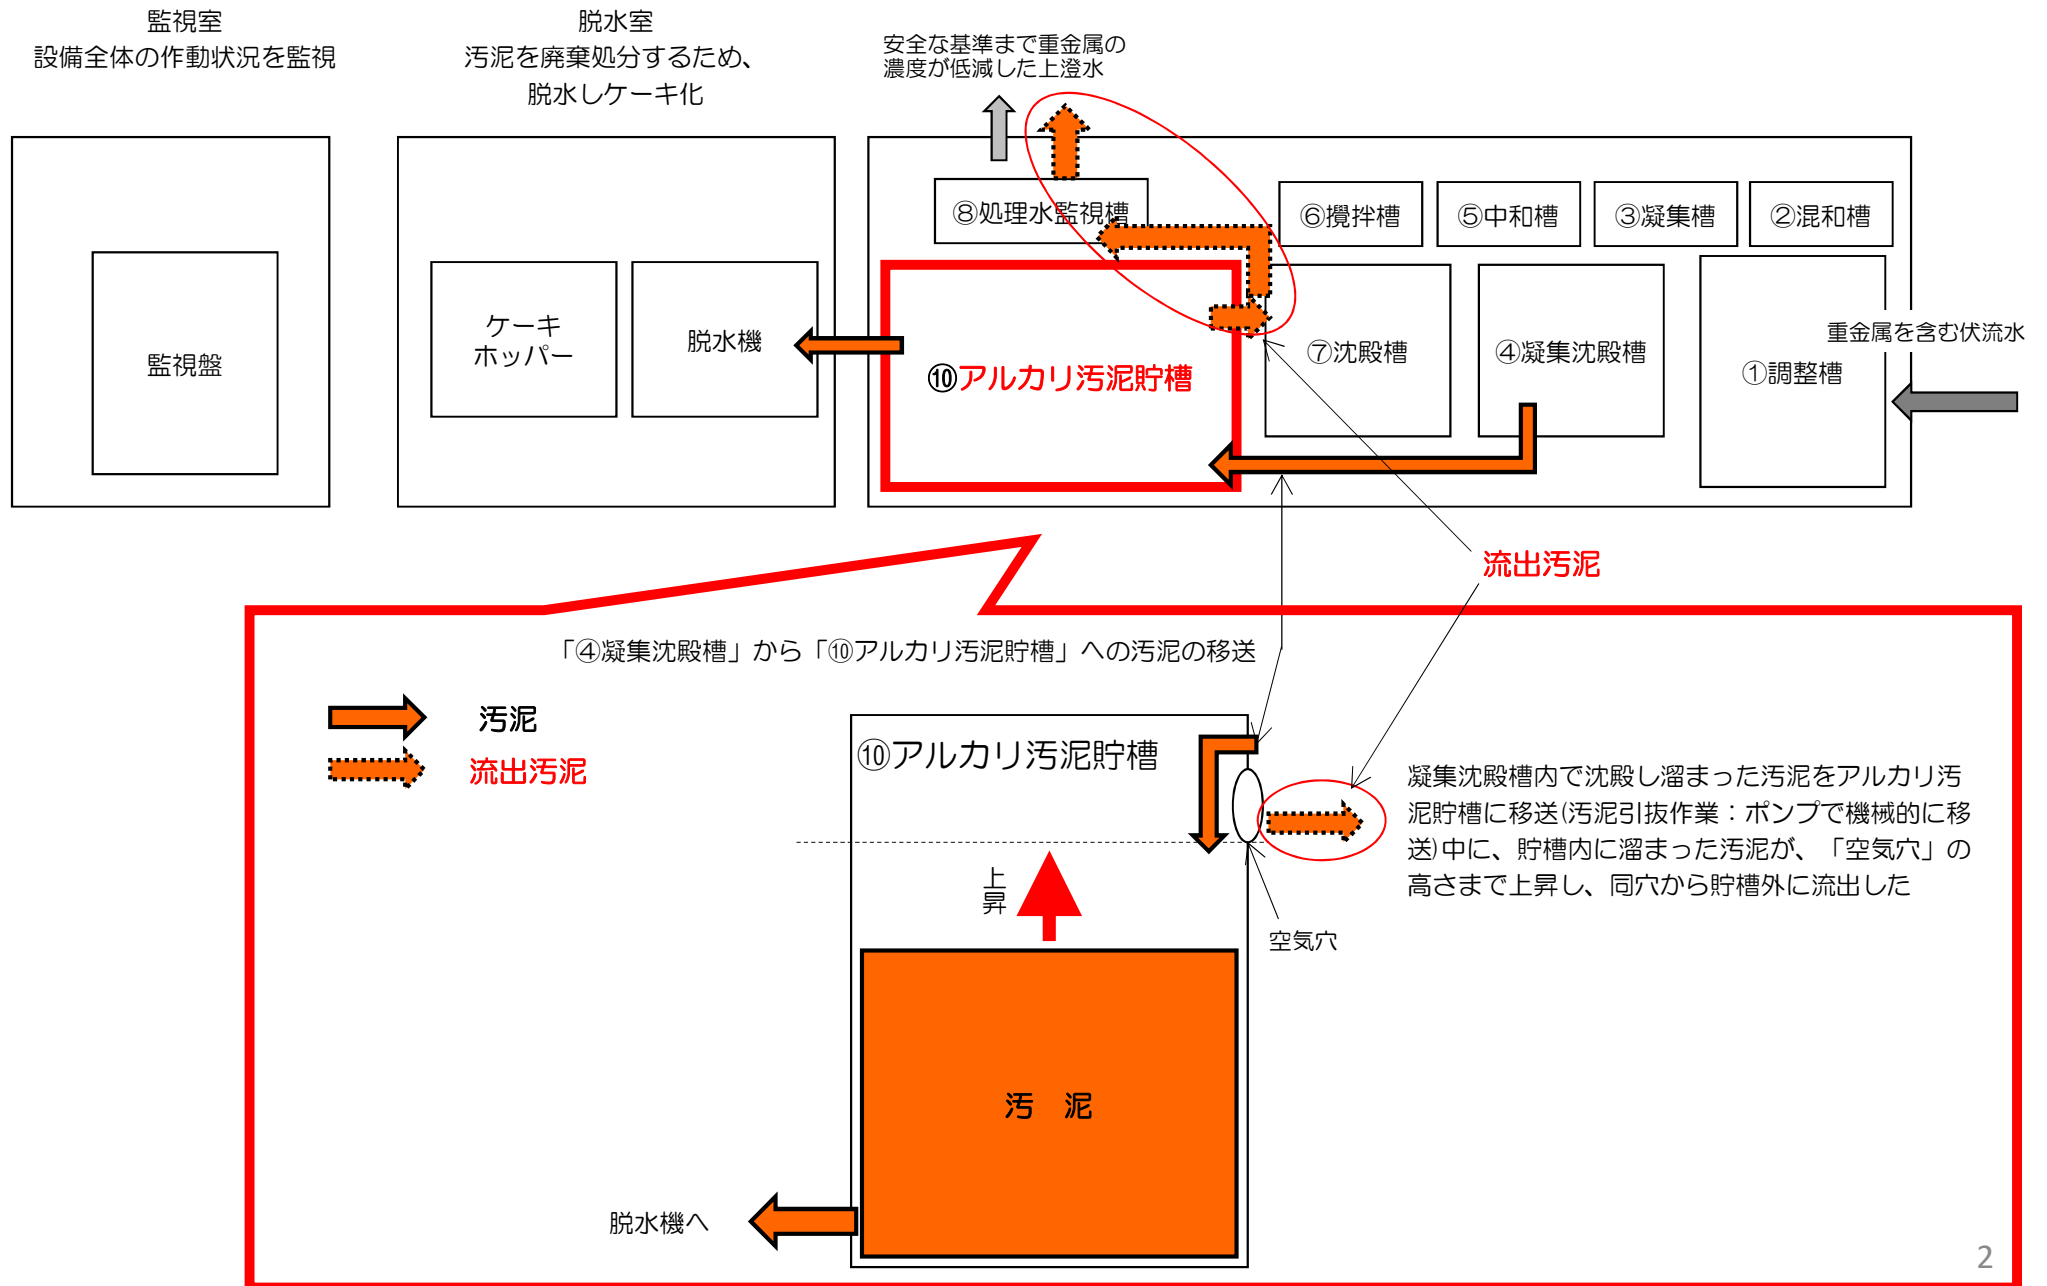
9時00分：勤務者が定時現場点検時に、沈殿槽の上部壁に設置されているアルカリ汚泥貯槽用の空気穴から汚泥が沈殿池に流入していることを確認。汚泥移送用ポンプの運転を即時停止した。応急措置として、処理場内の水質を改善する「循環処理作業」を実施。

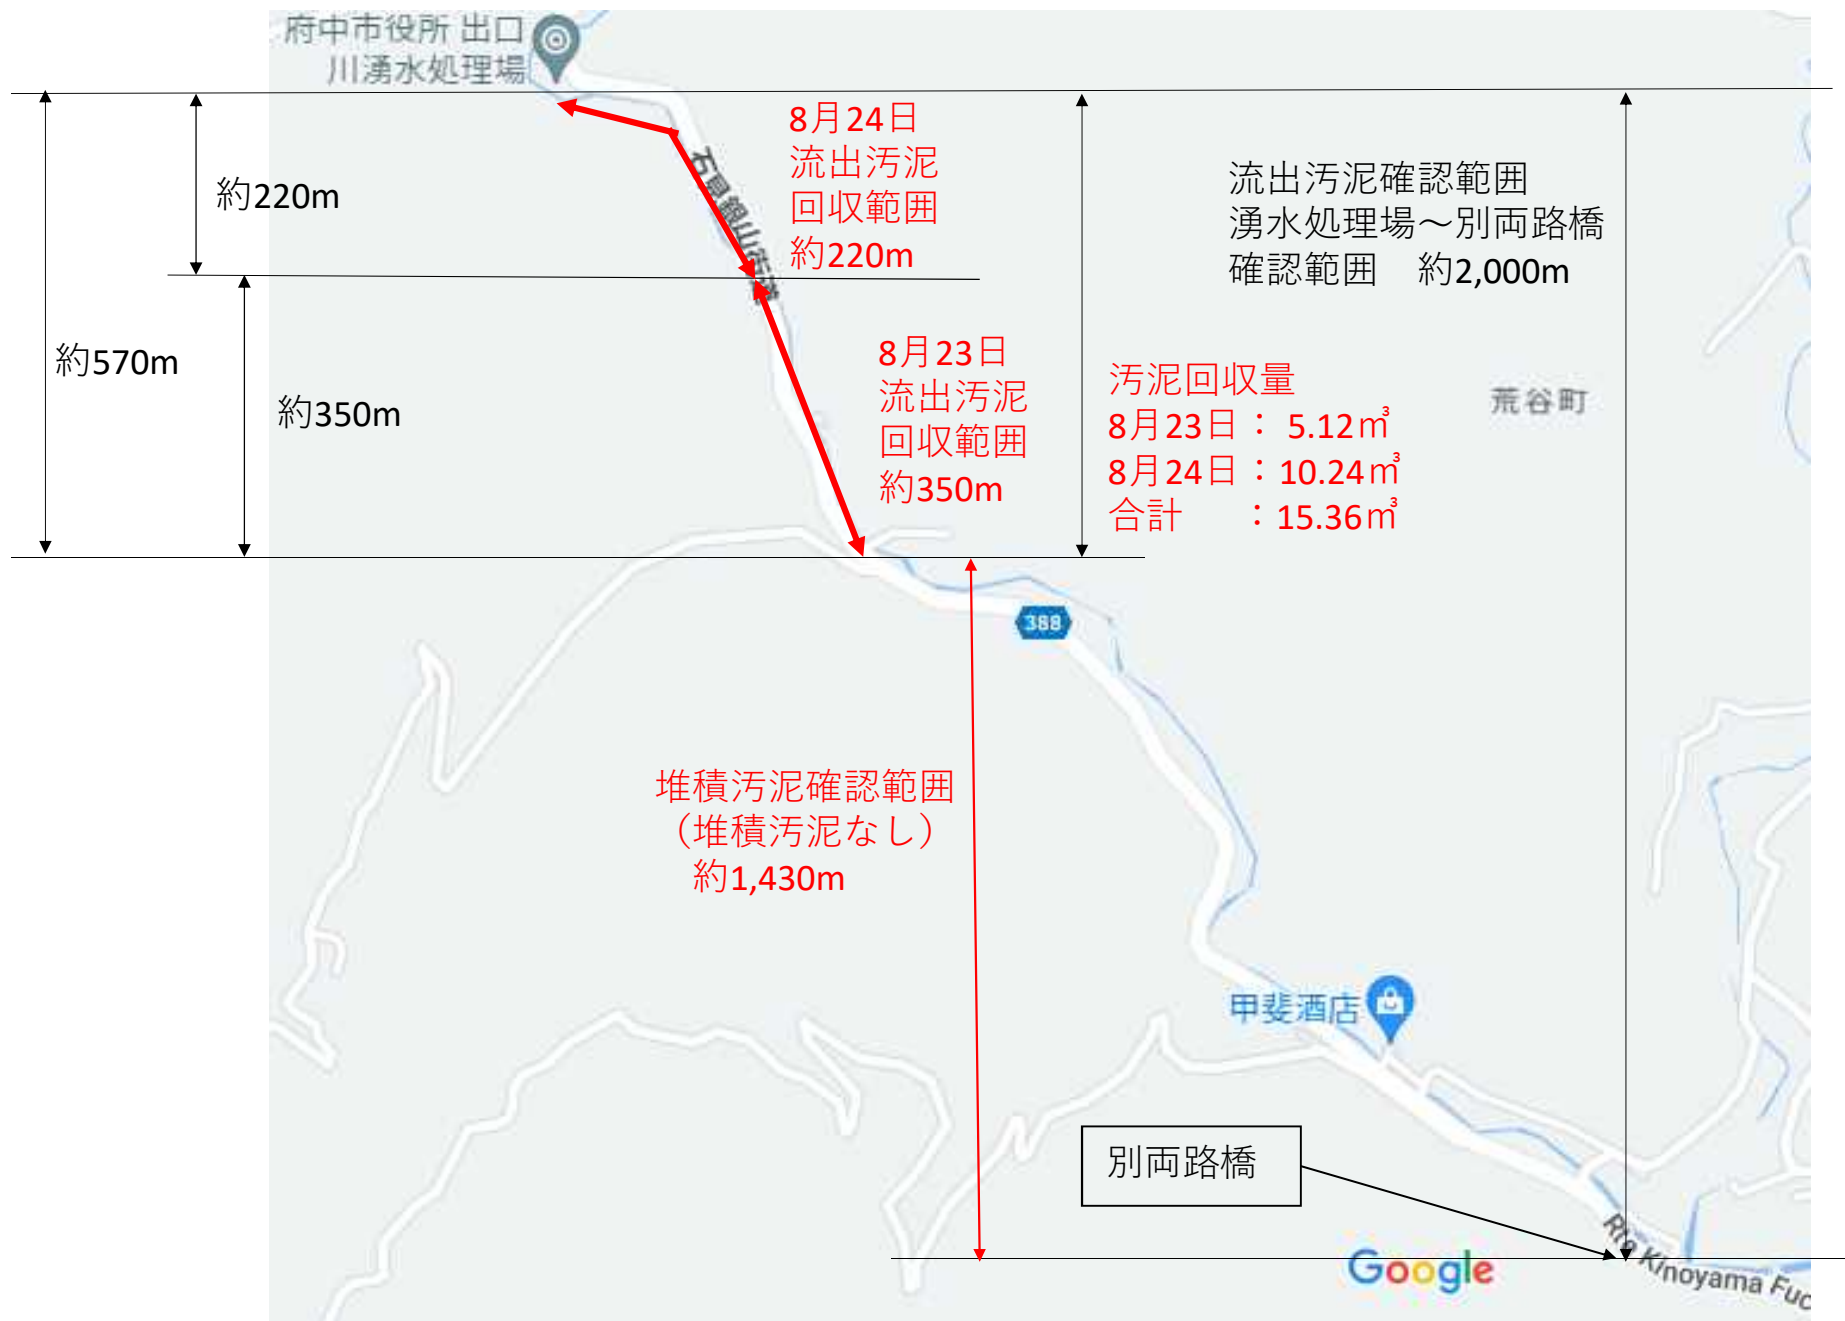
## 流出状況(1/2) (流出汚泥 確認範囲及び回収範囲)

- 13時15分：総括責任者他4名現場到着し、内2名により別両路橋から湧水処理施設までの2,000m間の河川状況を徒歩で目視確認開始。湧水処理施設から570m下流地点まで、汚泥が堆積した部分があることを確認（14時30分完了）。
- 13時30分：河川内堆積汚泥の回収方法を検討。
- 14時30分：荒谷町内会長および通報者に汚泥流出事故の発生を報告。

- 17時30分：広島県撤収
- 18時00分：湧水処理施設運転再開  
荒谷集会所給水作業開始（ポリタンク10ℓ 34個配備）
- 18時30分：上水下水道課水質検査速報値の電話連絡あり（水道水質基準値内確認）
- 18時45分：報道発表（建設部長、環境整備課長）
- 19時00分：河川内堆積汚泥の回収作業1日目終了  
（養鯉池下からアサヒ工芸まで330m、5.12m<sup>3</sup>実施）

（アサヒ工芸から湧水処理施設まで220m）

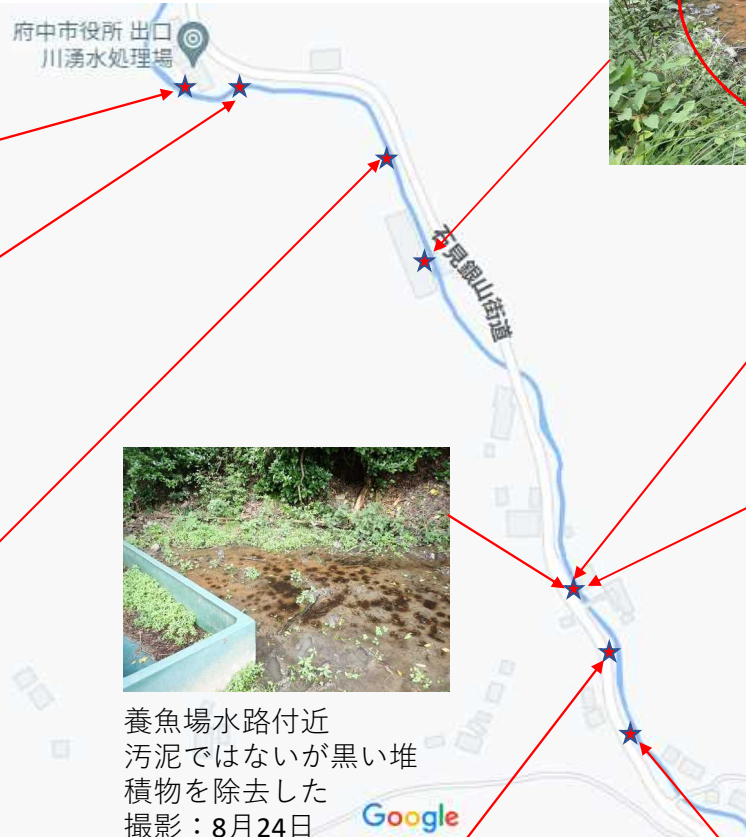
撮影: 8月23日  
18:00
