## 府中市 報道資料

# 荒谷封鎖地※<sup>1</sup> 法面における モルタルの一部剥離について

荒谷封鎖地法面に吹き付けているモルタルの一部が剥離したことを確認しましたので、次のとおりご報告いたします。

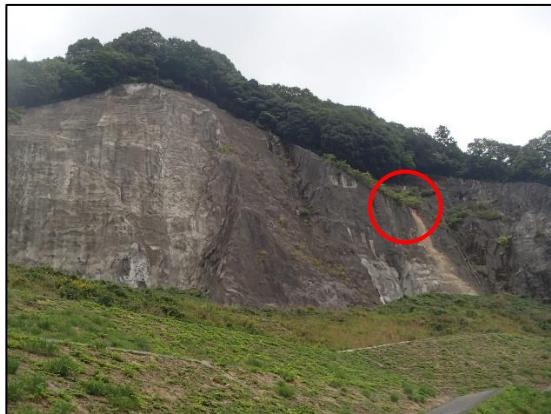
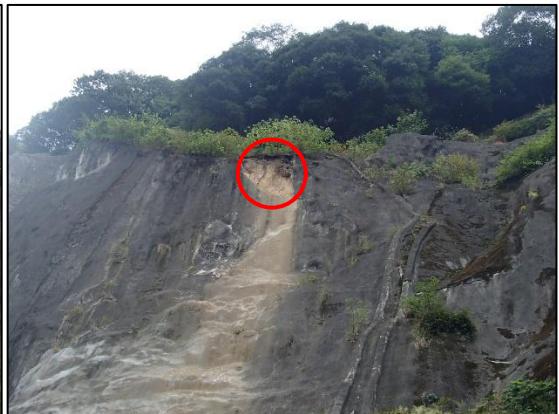
写真に示している箇所の約3m<sup>2</sup>のモルタルが剥離。

○剥離部分に接触した雨水が河川に流出しないよう、湧水処理施設※<sup>2</sup>に誘導する対策の実施(15日)。

○剥離したモルタル及び土砂の回収(16日)。

○応急対応により、剥離部分に接触した雨水は湧水処理施設で処理されますが、念のため、麓を流れる出口川の水質試験を行うとともに(16日に採水済)、剥離部分の土砂の土壤検査を行っています(16日に土砂採取済)。

○剥離した部分の復旧については、工法等を検討し、対応を行ってまいります。
